Sakristei in Wolfgang gesichert

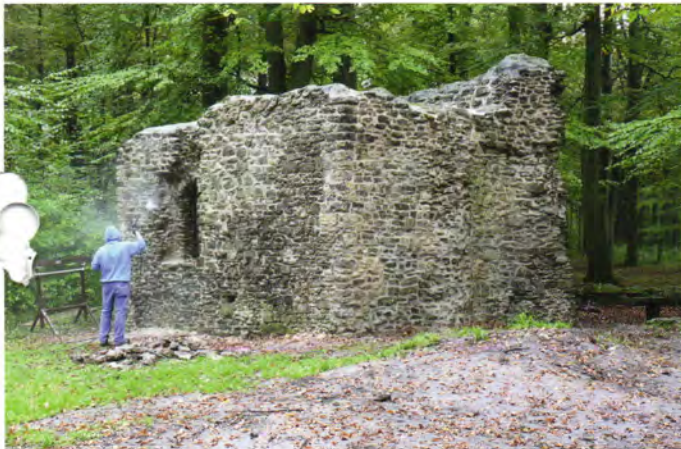
sind jetzt vor eindringendem Wasser geschützt (Abb. 1). Wie bereits 2012 erhielten wir wiederum Hilfe von der Freiwilligen Feuerwehr Wolfgang. Der Turm wurde von dem erneut gewachsenen Baum befreit. Allerdings zeigte sich, dass die geplante Neuaufsetzung der fehlen-

Abb. 1: Uwe Mehlmann von der Firma Walz beim „Kärchern“ der Sakristeimauern vor der Neuverfugung Foto: G. Schwitalla, hA

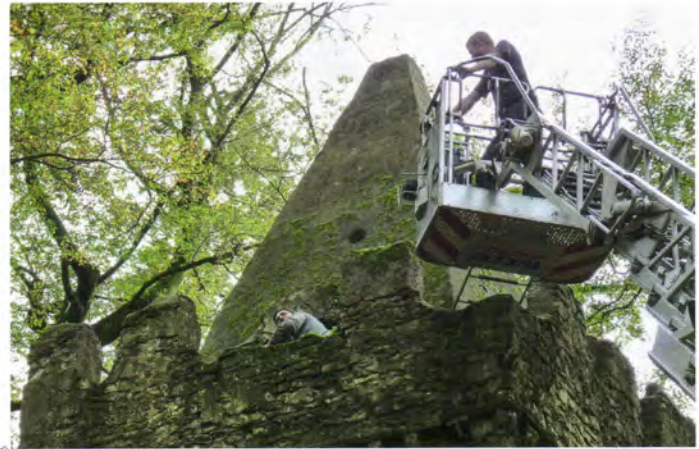
Nach Reinigung des schmalen Zwischenraums zwischen Zinne und Dach wurde erkannt, dass die Wurzeln des Baumes den Estrich geschädigt, ihn angehoben und auch die Wand nach außen gedrückt haben (Abb. 2). Jeder Regen durchnässt die Turmecken völlig. Die

Abb. 2: Robert Kauschke (links) von der Fa. Walz und Christian Gass (rechts) von der Freiwilligen Feuerwehr Wolfgang beim Reinigen des Turmdachs Foto: G. Schwitalla, hA

den Eckzinne nicht möglich war. In unbekannter Zeit sind die Zinnen und der Standort der Eckzinne mit einem Betonverstrich versehen worden. Dieser muss entfernt werden, bevor die Zinne erneuert werden kann. Aus dem Korb der Feuerwehrlleiter ist das nicht möglich; es

ebenfalls vorgenommene Reinigung der Wasserspeier – lediglich dünne kurze Plastikrohre, die durch stabilere ersetzt werden müssen – kann nur kurzzeitige Wirkung zeigen. In absehbarer Zeit muss auch der Turm im Dachbereich saniert und anschließend kontinuierlich gepflegt werden.
